# 相生橋について

小泉 尋和 氏

(宮崎県宮崎土木事務所道路課主査)

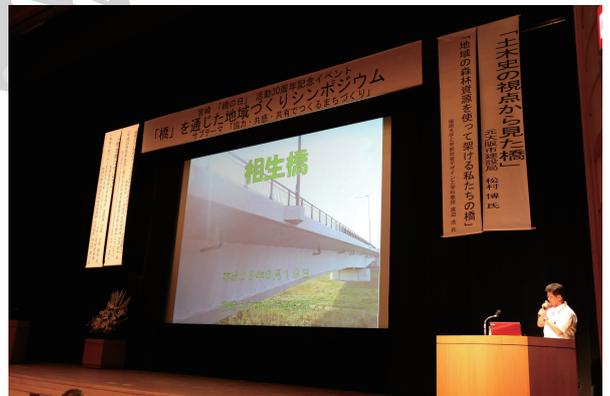
まず、現在の相生橋の特徴を紹介します。写真をごらんください。橋の側面部が波を打っているような形になっています。

通常コンクリートで整備する部分に波型に加工した鋼材を使い、コンクリートとの複合構造になっております。高速道路等ではこのような構造の橋があるのですが、県で整備する橋においては、初めての採用になります。

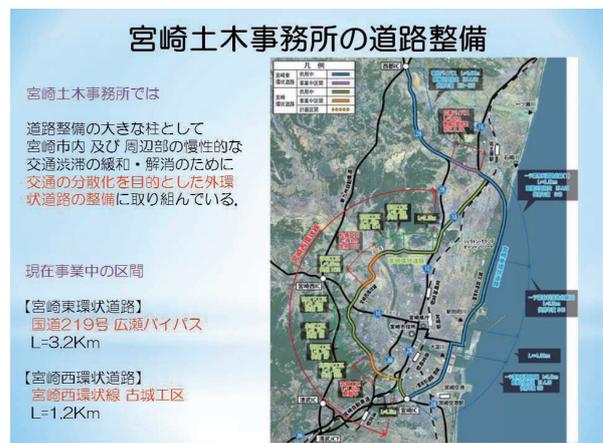
宮崎土木事務所の道路整備

宮崎市内の航空写真になります。宮崎土木では、宮崎市内及び周辺部の慢性的な交通渋滞の緩和・解消のために交通の分散化を目的とした外環状道路の整備に取り組んでおります。青色の道路が宮崎東環状道路、緑色の道路が宮崎西環状道路になっております。

この中で、現在事業中の区間といたしまして、青色の道路上側、赤色で書いておりますけれども、広瀬工区と緑色の道路左下の古城工区で事業を行っております。今回ご紹介する相生橋につきましては、ちょうど真ん中当たりで、赤色で書いてあります松橋工区、大淀川を渡る位置になります。

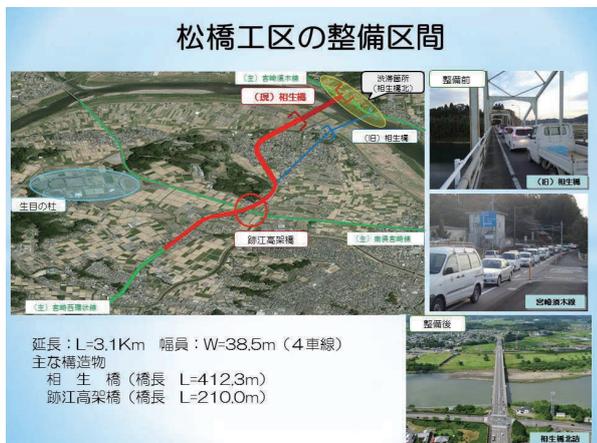
松橋工区の整備区間

松橋工区は、ソフトバンクホークスがキャンプで訪れる生目の杜の近くにあり、全体延長3.1km、4車線の道路を整備しております。主な構造物といたしましては、大きな橋が2つあります。生目の杜運動公園に向かう道路と立体で交差する延長210mの跡江高架橋と、大淀川を渡る延長412.3mの相生橋があります。

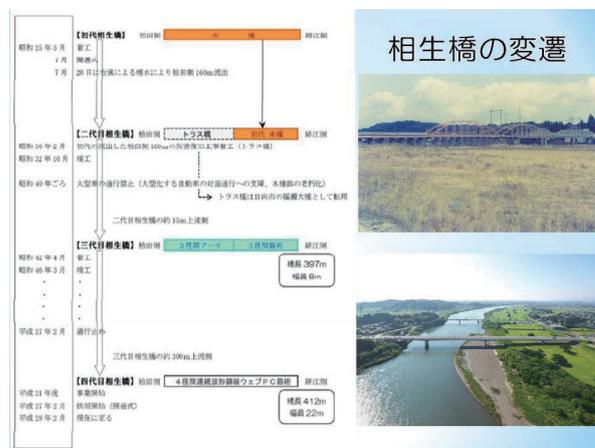
相生橋の変遷

初代の相生橋は、全て木橋でした。昭和25年5月22日に着工し、約2カ月後の7月14日に完成しております。初代の相生橋ができるまでは、渡し船によって対岸に渡っていたようで、地元の方々は大喜びをし、開通式も盛大に行われたと聞いております。総工費は、当時の金額で400万円だったようです。

次に、二代目の相生橋は、初代の相生橋の一部が流失したものですから流失した部分を鉄の橋、トラス橋として架け替える災害復旧工事として昭和30年2月に着工しまして昭和32年10月に完成しております。総工費は、7000万円だったようです。

その後、昭和40年代になると、流失しなかった部分はそのまま木橋として利用していたものですから、木橋部分の老朽化、また、車の大型化もあり、大型車の通行に対応できないということで、二代目の上流に三代目を架けました。

三代目はこれまで皆さんがご利用されたご存知の形で、昭和42年4月に着工。昭和46年3月27日に大型車も通ることができる両側歩道付きの橋として完成しております。

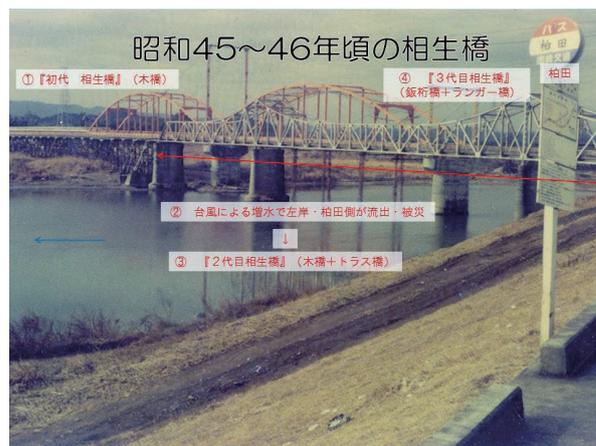
昭和45～46年ごろの相生橋①

昭和45年から46年頃の相生橋(写真①)です。柏田のバス停が見えます。大淀川の左岸、北側から南側を向いた写真になります。少し分かりにくいですが手前の橋奥側が初代目に残っていた木橋部分になります。水が流れている部分、川の上の部分が台風で流失してトラス橋に架け変わっています。トラス橋を木の橋を残して流された分だけ付けたものですから、変則的な橋となっております。

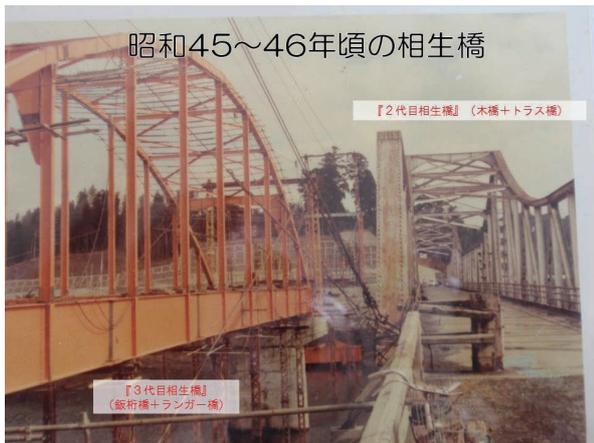
昭和45～46年ごろの相生橋②

これは（写真②）河川の中央部から北側を見た写真になります。ちょうど二代目の相生橋のすぐ北側に三代目の橋を架けている状況になります。

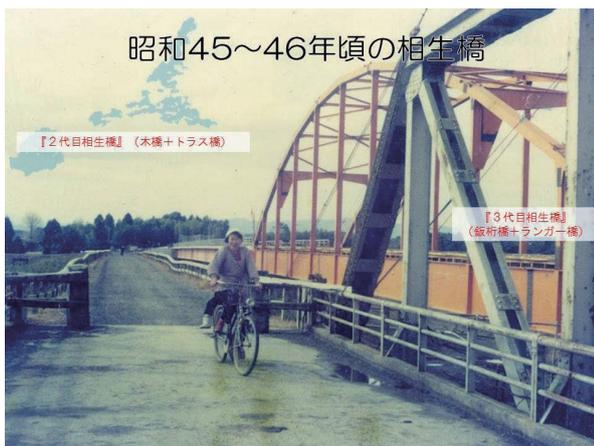
昭和45～46年ごろの相生橋③

これは（写真③）河川中央から南側を向いた写真になります。真ん中に女性の方が写っておりますが、初代の木橋部分の橋の高欄が波打って、老朽化が進んでいる状況が見て取れると思います。

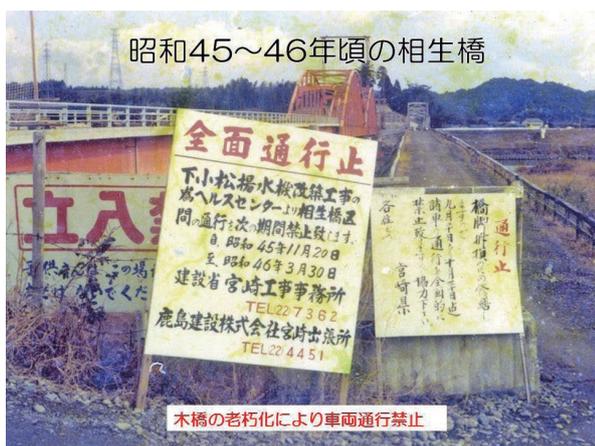
昭和45～46年ごろの相生橋④

これは（写真④）南側右岸側から北側を見た写真になります。三代目の相生橋を架ける時には、二代目は、大型車が通れないという形で全面通行止めをしている状況になります。

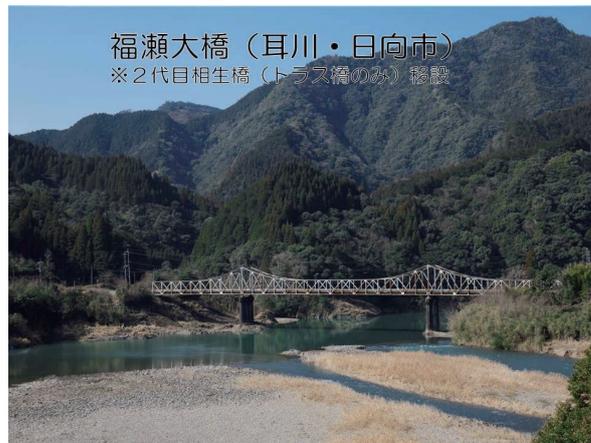
福瀬大橋（耳川・日向市）

三代目を架けましたら、二代目は撤去されましたが、実は二代目の相生橋の部材はまだ現役で使われておりまして、日向市の耳川に架かります福瀬大橋の部材として転用されています。写真のように今も活躍しております。

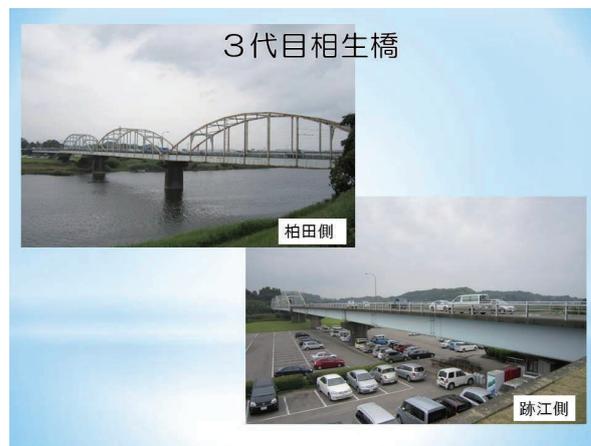
3代目相生橋

これは三代目の相生橋です。三代目は、アーチの部分特徴的な橋でありました。二代目と比べると広くはなつたのですが、歩道部分が75cm程度と狭くて、歩行者と自転車が通行する事が困難な橋でありました。また、体感された方は分かると思うのですが、信号で止まっている時には通行する車輛の影響でよく揺れる橋でありました。

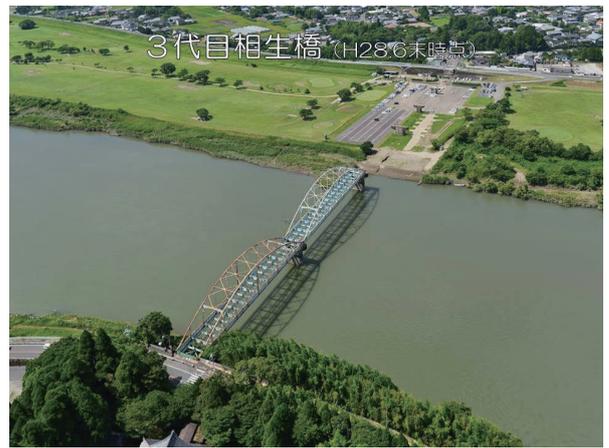
3代目相生橋 H28.6 末時点

これが、現在の三代目相生橋の状態です。撤去工事を進めておりまして、3つありましたアーチは、2つを残して、残りを全て撤去しております。今後も引き続き撤去工事を行う予定にしておりますので、周辺の方々にはご迷惑をおかけすると思いますが、よろしくお願いいたします。

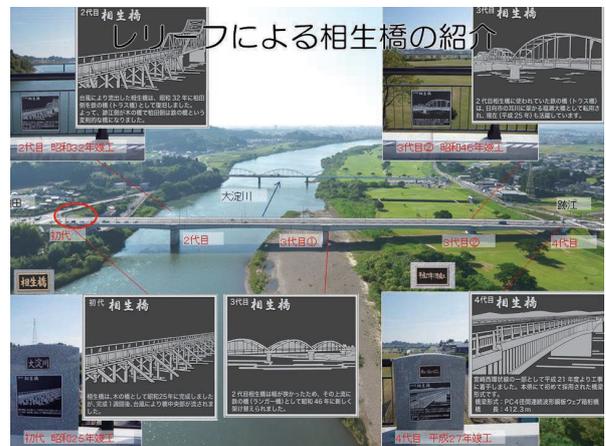
リーフによる相生橋の紹介

最後になります。これまでお話ししました相生橋の変遷を形として残すために四代目の橋の親柱やバルコニー部に、初代、二代目、三代目のリーフを取付けております。

また、左真ん中に赤丸を付けておりますけども、左岸側アバットの背後に、現在撤去を行っている三代目相生橋の親柱と橋名板を移設した展望台を整備していきたいと考えております。
